Mineralfaserdämmplatten auf frischen Betondecken oder Ausgleichschichten

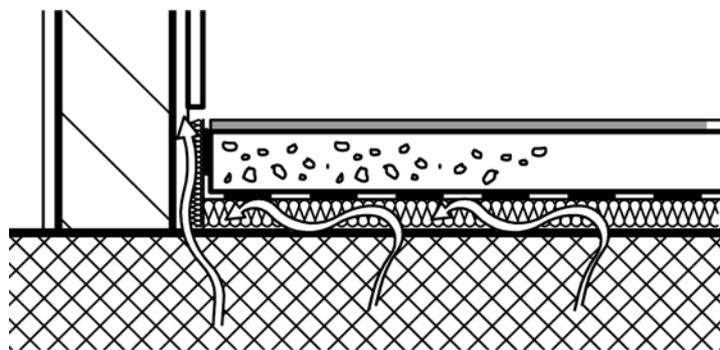
Heute werden die Estriche schon kurze Zeit nach dem Anbringen des Unterdachs eingebaut. Die oft noch völlig durchfeuchteten Betondecken und mineralisch gebundenen Ausgleichschichten, z.B. Leichtbeton, werden mit den Dämmschichten, der Trennlage und dem Estrich praktisch 'abgedichtet'. Zwischen Estrich und Beton, d.h. innerhalb der Dämmschicht, bildet sich ein sehr feuchtes Klima. Durch Pumpeffekte, die beim Begehen des Estrichs durch leichte Deformationen entstehen, wird die Feuchtigkeit gegen die Wandanschlussstellen gepresst. Entlang den Wänden kann die Feuchtigkeit im Mauerwerk stark ansteigen und an den Sockelleisten aus Holz und im Weissputz Schäden (z.B. Schimmelpilze) zur Folge haben.
